# 洪水ハザードマップにおける地形分類図の意義

～仙台市国見・荒巻本沢地域の地形を事例として～

水 本 匡 起

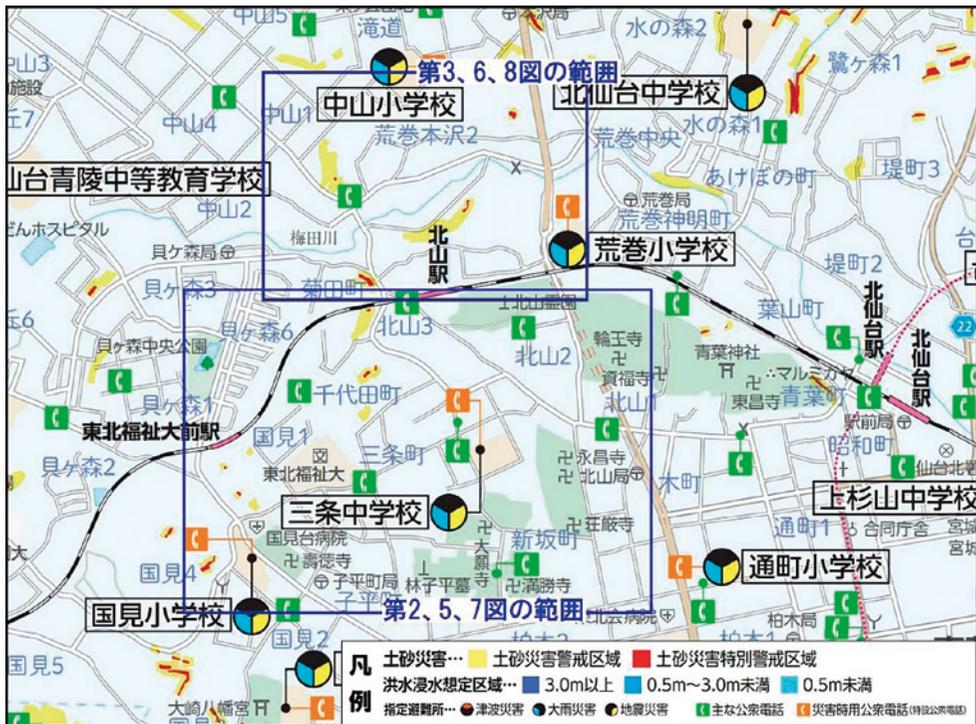
第4図 仙台市防災ハザードマップ（2021年仙台市防災ハザードマップに加筆）

現行の仙台市防災ハザードマップ（以下、仙台市ハザードマップとする）は、2021年8月に発行されたものである（第4図）。同マップには、指定避難所、水害のおそれのある区域、土砂災害のおそれのある区域、公衆電話と災害時用公衆電話の位置がそれぞれ示されている。第4図において、今回の研究対象地域である第2図と第3図の範囲を見ると、土砂災害警戒区域、同特

別警戒区域は示されているものの、水害のおそれのある区域は示されていない。よって、仙台市のハザードマップを見る限り、本図の範囲に居住する住民にとっては、大雨時に洪水などによる浸水の危険性は無いということになる。事実、図の範囲に位置する複数の小学校は、大雨災害時の指定避難所に指定されている。

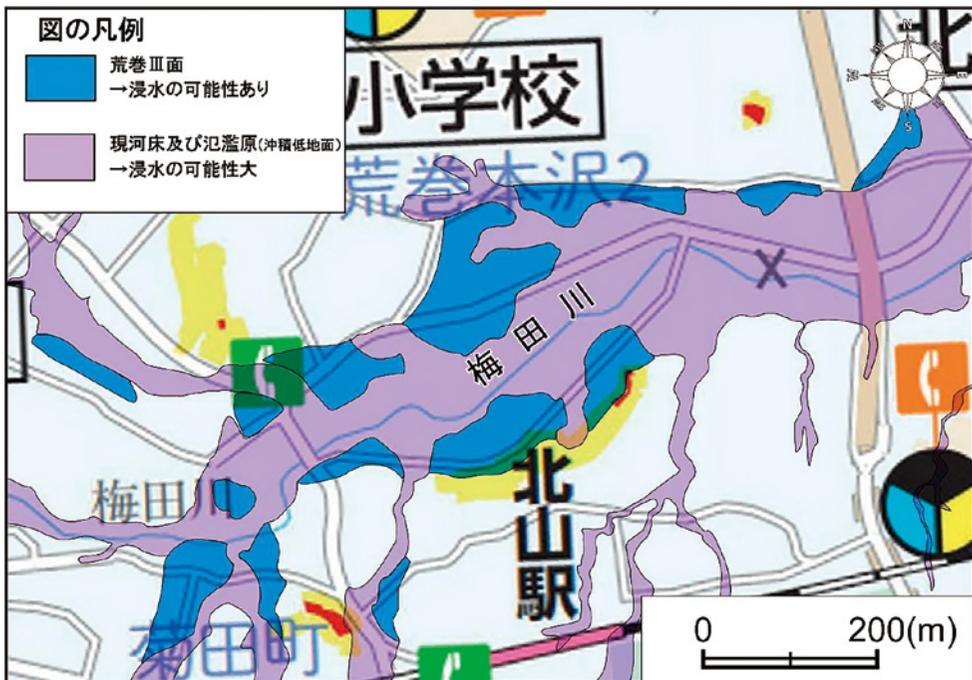
第8図 荒巻本沢地域における洪水危険性の高い場所を示す図  
(基図は仙台市防災サードマップ)

第8図の荒巻本沢地域は、中・小河川にまで及ぶ洪水想定を実施することによって、将来には行政のハザードマップでカバーされ得るエリアである。しかし、浸水想定区域を求める現在の方

法には地形発達の考え方が含まれていないので（単に標高データのみ依存した解析方法であることから）、たとえ新しい洪水ハザードマップに更新されたとしても、洪水被害の実態により即したハザードマップになるとは考えにくい。よって、本研究が示したように、中・小河川沿いの地域においても、周辺を含む地形環境を十分に把握した上で地形分類図を作成すれば、現氾濫原や低位段丘面の一部などを大雨時に浸水の可能性が高い場所として認定することができる。
